RELATORIO TECNICO VISTORIA

LAUDO DE INSTALAÇÕES ELÉTRICAS
JUSTIÇA FEDERAL DE 1ª INSTÂNCIA – SEÇÃO JUDICIÁRIA DO AMAZONAS –
SUBSEÇÃO TABATINGA

DATA: 23/02/2022

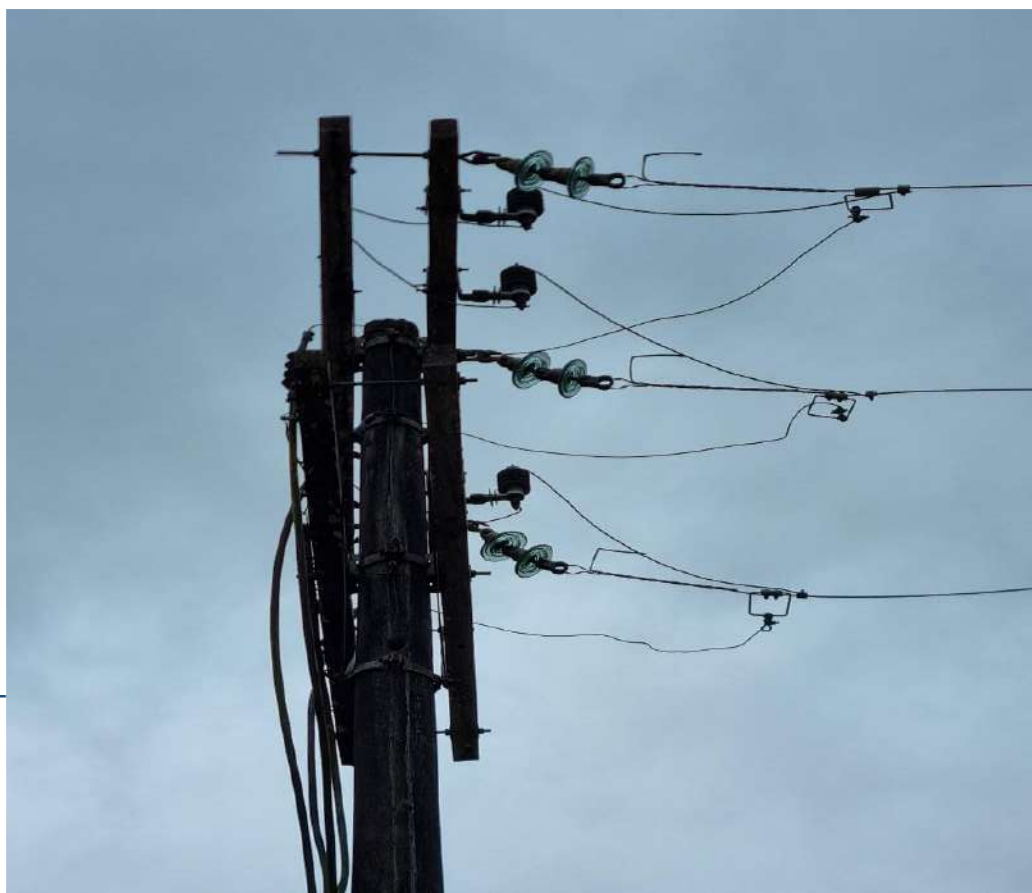
Em checagem visual verificamos que os isoladores têm aparência de novos, íntegros e com boa operacionalidade.

Observamos e realizados as devidas medições no cabo de alimentação, onde ele apresentou-se íntegro, sem qualquer indício de alta temperatura ou sobrecarga.

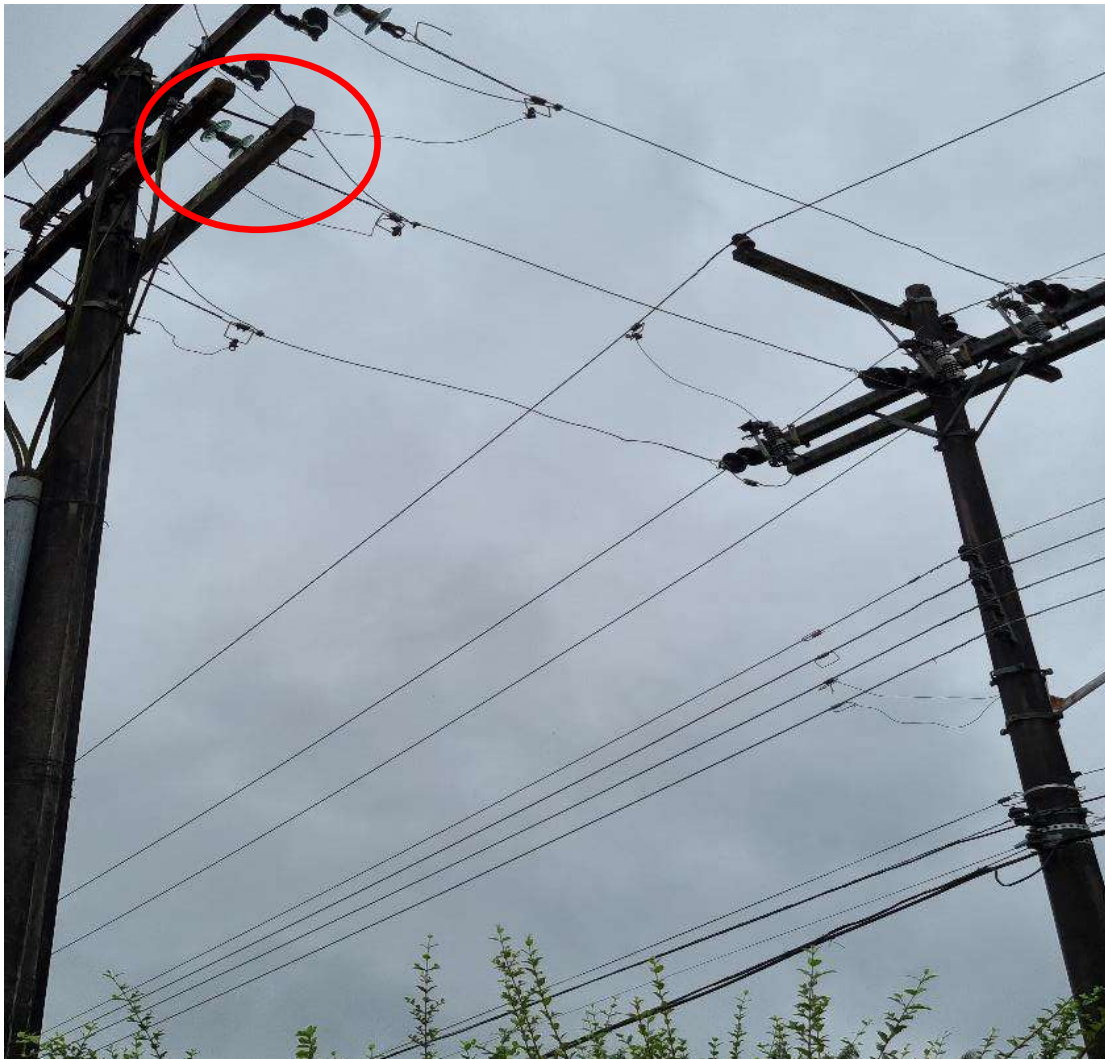
Detectamos que a cruzeta do poste interno da justiça federal é de madeira e o mesmo equipamento da rua é de fibra. Como o material de fibra tem maior durabilidade e confiabilidade.

- a) Substituição da cruzeta de madeira para de fibra;
- b) Estabelecer contrato de manutenção preventivo e corretivo no grupo gerador;
- c) Realizar pintura na subestação com tinta de alta durabilidade;
- d) Substituição das tomadas para novo padrão conforme NBR 14136;
- e) Incluir DPS em todos os quadros;
- f) Realizar limpeza nos quadros elétricos e reconexão e apertos de condutores.
- g) Padronizar a identificação dos circuitos dos quadros elétricos;
- h) Avaliar anualmente os quadros elétricos, cabeamento e demais componentes das instalações;

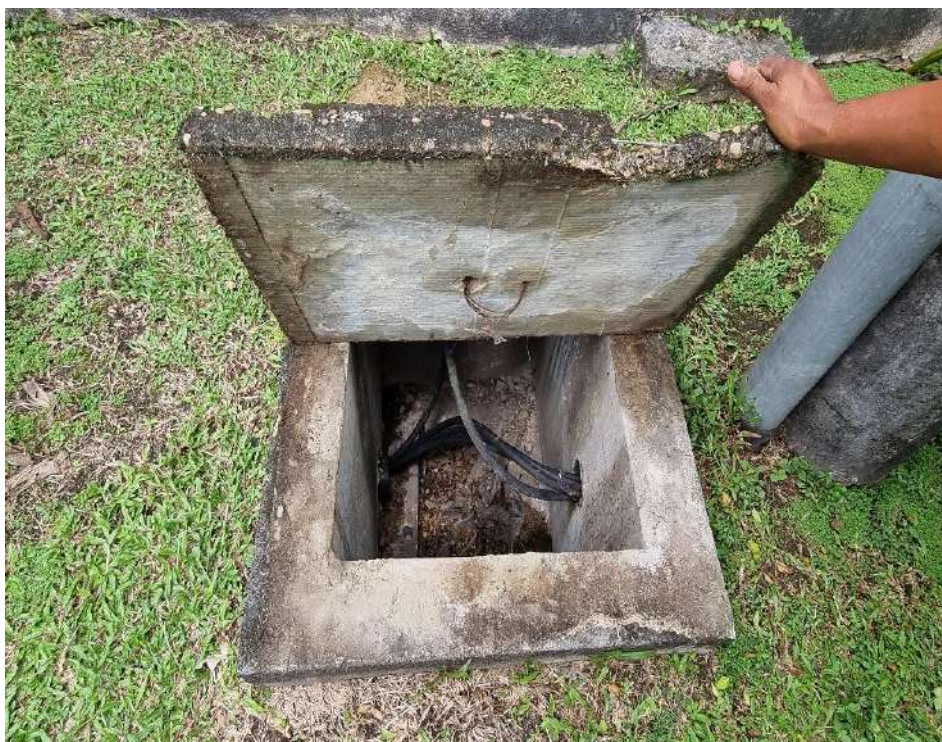
As imagens a seguir, é da caixa de passagem do cabeamento alimentador de energia elétrica da subestação.

A caixa estava isenta de água acumulada, o cabeamento estava íntegro e não apresentava indício de aquecimento, estando com faixa de temperatura ambiente.

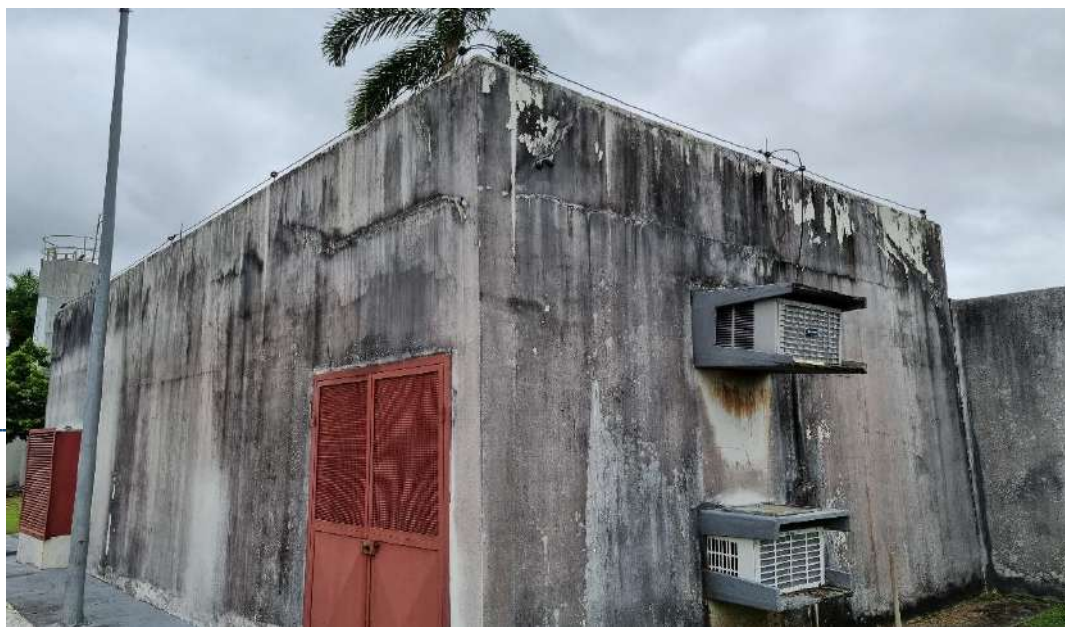
A próxima imagem é da subestação, nitidamente necessitando de pintura externa e interna, e aplicação de tinta de alta durabilidade (EX: Tinta para piso), porém a falta de pintura não impacta no funcionamento da subestação.

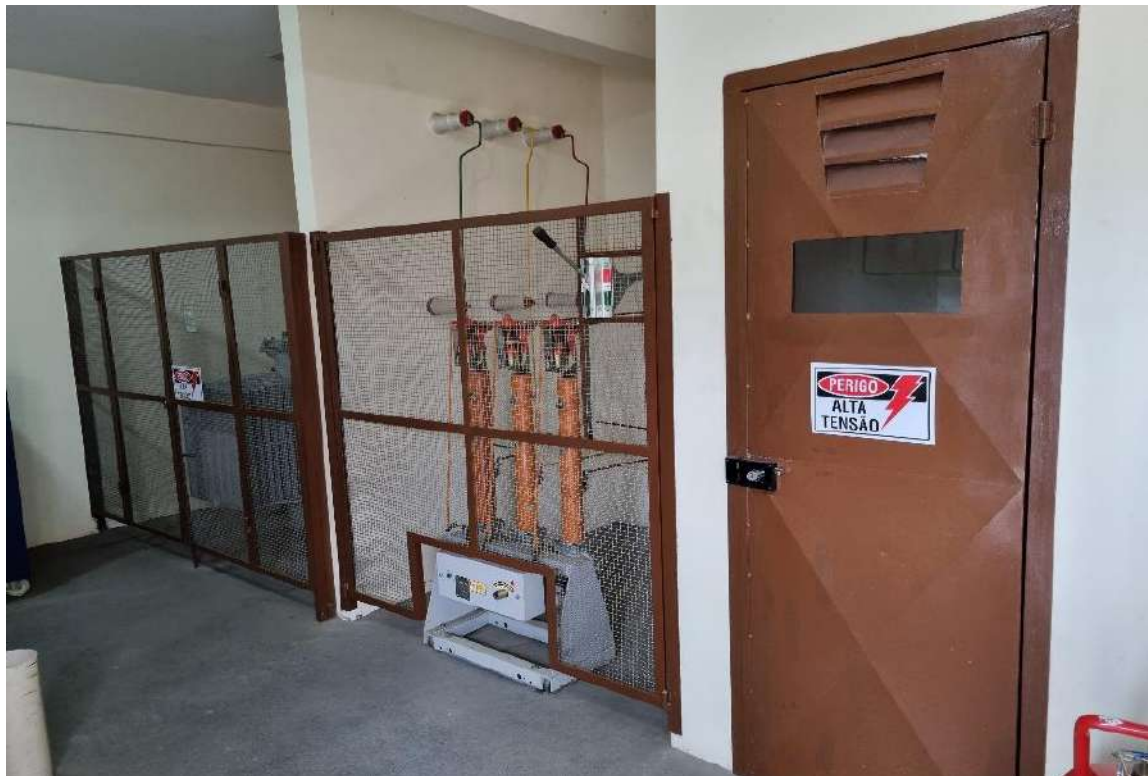
O interior da subestação estava limpo, sem manifestação de mofo ou forte pontos de umidade, o que favorece muito a durabilidade dos componentes das instalações elétricas.

Apesar de ser antigo, o aparelho de ar-condicionado estava em funcionamento, provendo sensação satisfatória de temperatura no interior da subestação.

A cabine de alta tensão estava devidamente fechada e as áreas de maior risco devidamente contidas por gradil, conforme padrão normativo.

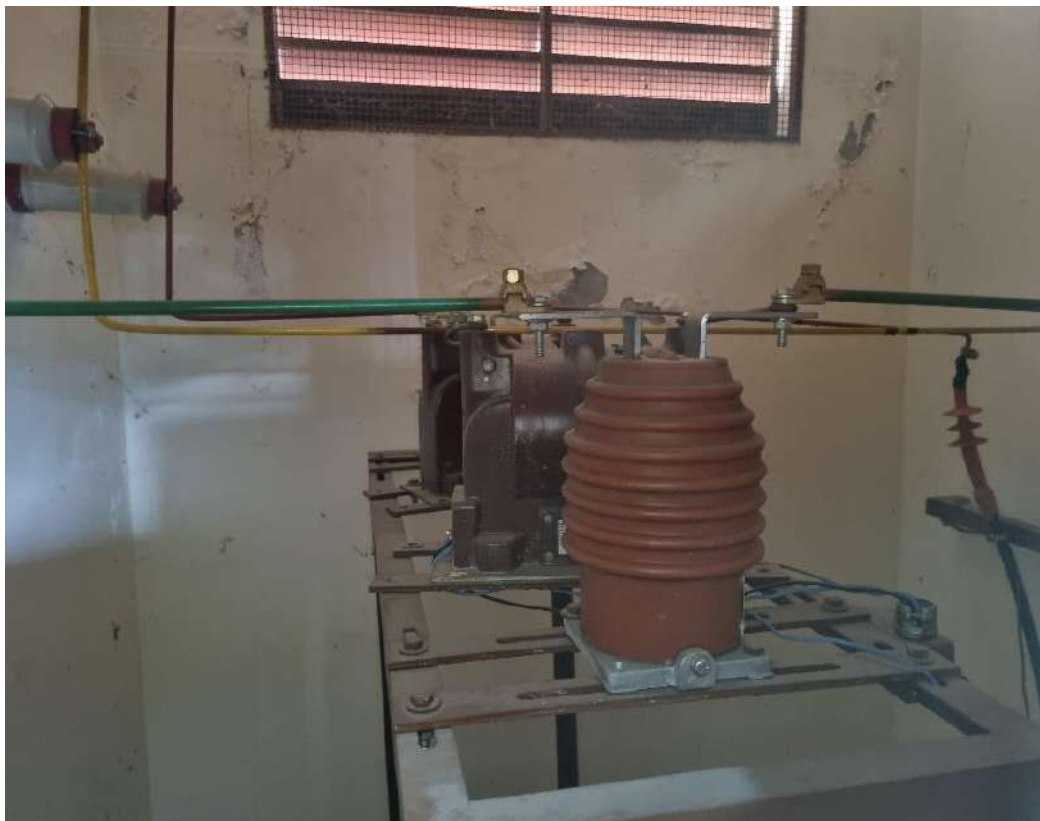
A imagem a seguir é da área interna da cabine de alta tensão. Esta área é objeto de notificação da Amazonas Energia, onde deverão ser projetada e aplicada as proteções solicitadas.

- a. Inclusão de proteção secundária, conforme projeto a ser elaborado e aprovado pela concessionária.
- b. Substituição para modernização do Disjuntor de proteção de PVO (**Disjuntores** a pequeno volume de óleo) para Disjuntor de proteção à vácuo.

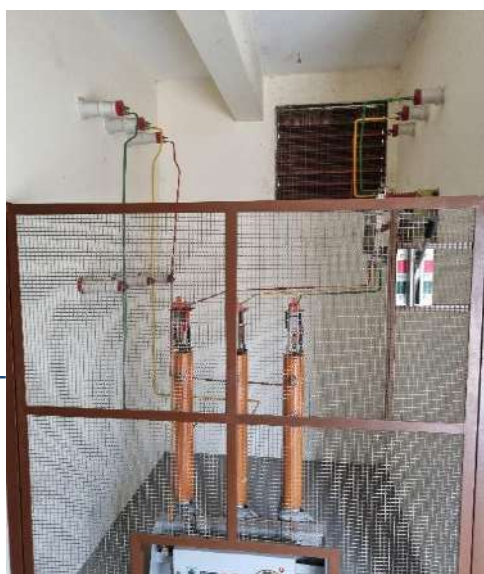
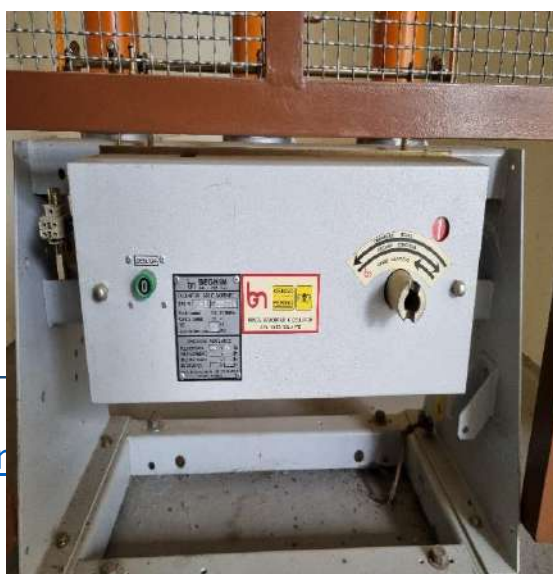
As imagens acima é o disjuntor PVO, que poderá ser modernizado, sendo substituído por Disjuntor à vácuo, reduzindo inclusive índice de manutenção.

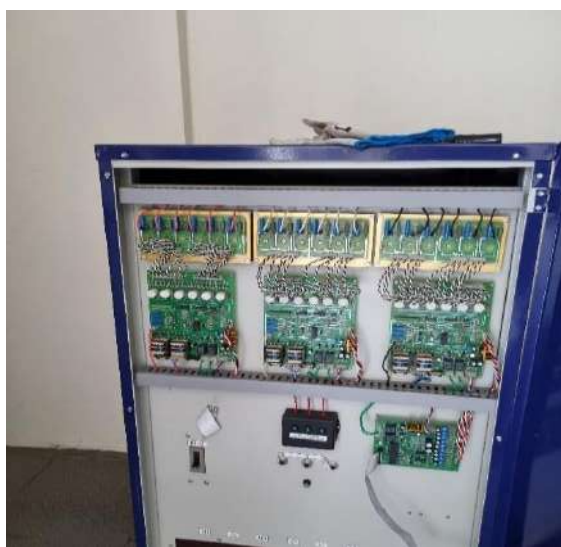
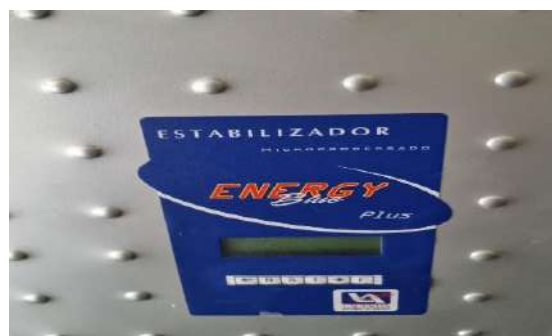
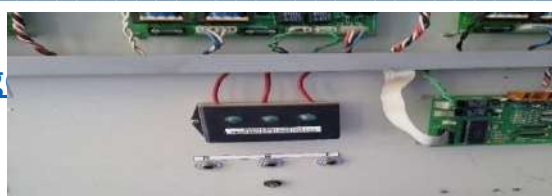
Abaixo o estabilizador de rede elétrica em funcionamento, porém o display estava fora de operação.

Dentro de todas as medições de tensão aferidas, foi possível constatar que o estabilizador tem bom funcionamento, operando tensões na faixa especificadas, porém anexaremos a medições realizadas.

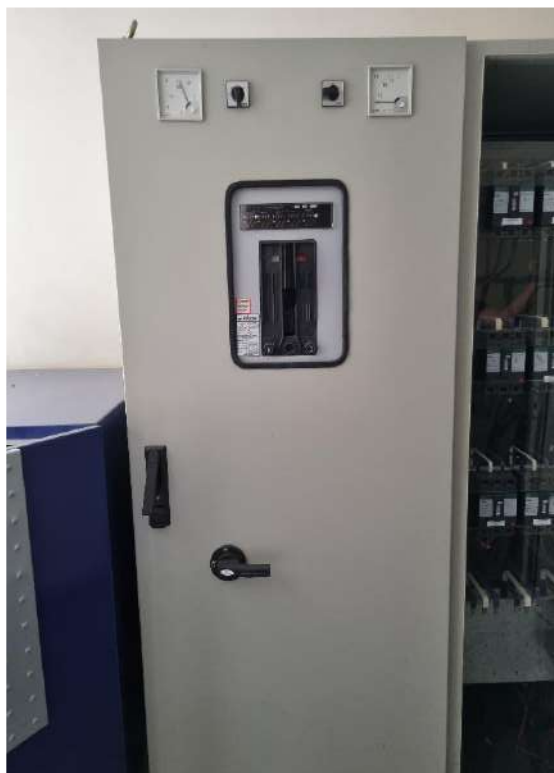
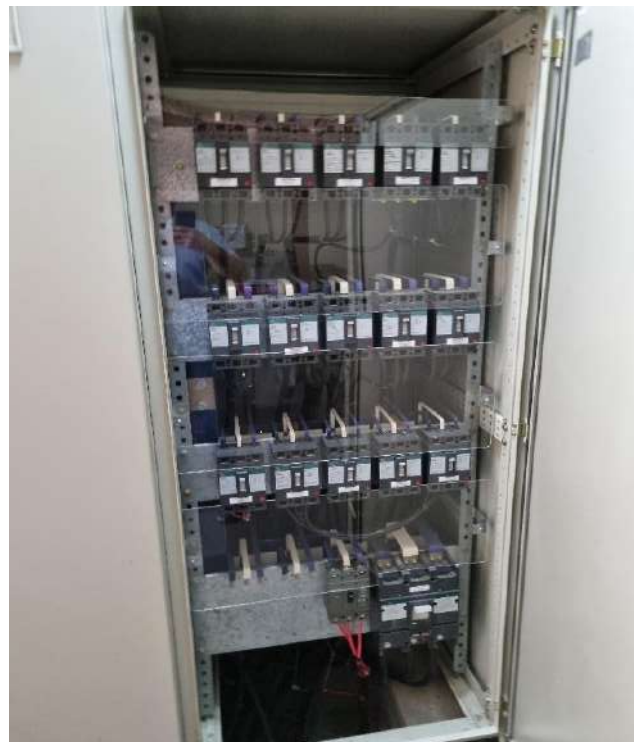
Verificamos as condições de funcionamento do QGBT, onde o mesmo apresentava operação normal.

Realizamos as devidas medições e não constatamos qualquer fato que impacte no funcionamento.

Apesar de apresentar funcionamento normal, não podemos deixar de sugerir a realização de manutenção preventiva dos contatos e condutores, bem como, salientar que atualmente existem no mercado disjuntores tipo DRs com maior performance e maior nível de proteção dos circuitos elétricos e conseqüentemente das instalações como um todo.

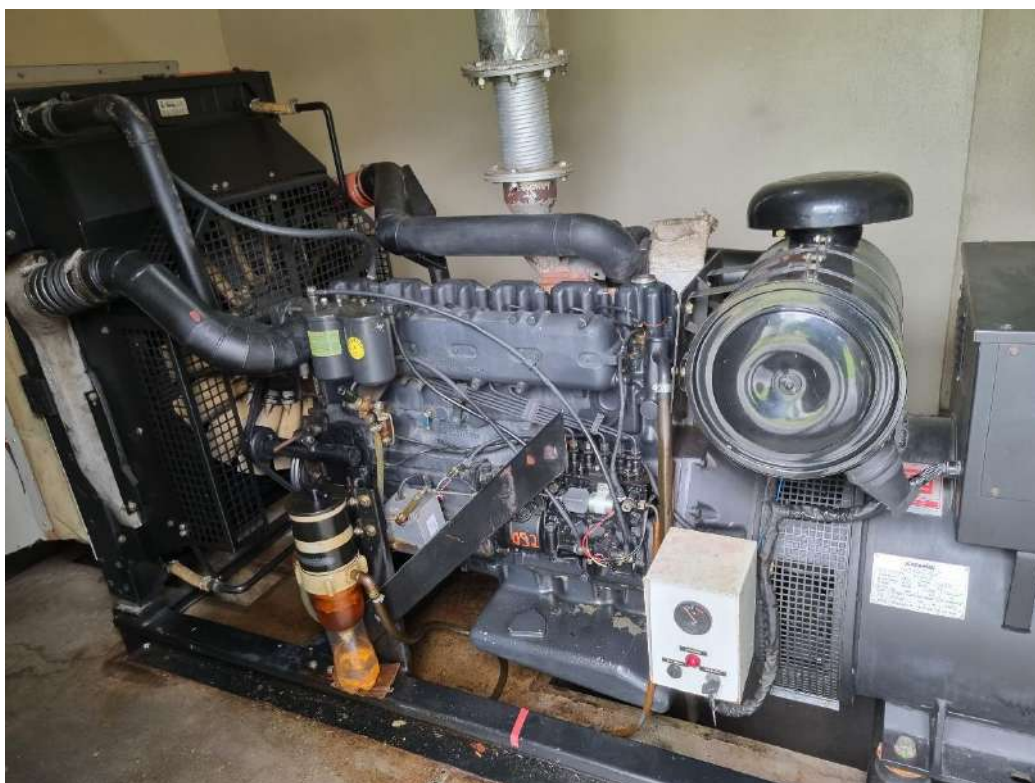
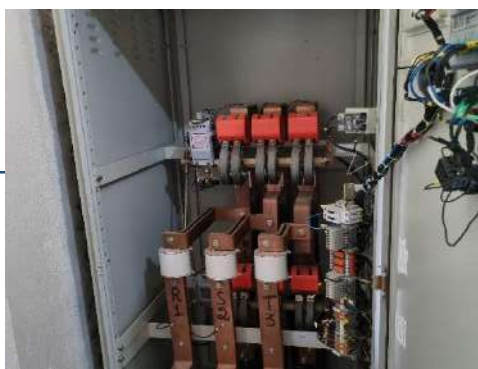
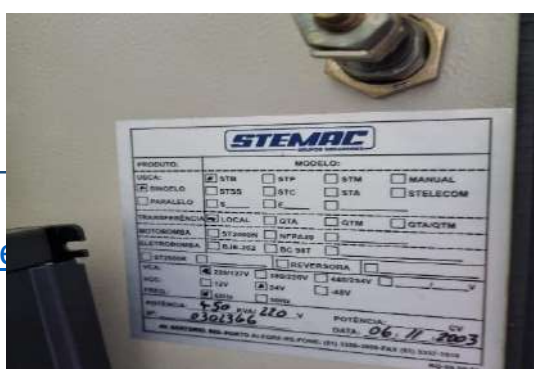
Grupo gerador de 450 KW 220 V em estado normal de funcionamento, porém sem etiqueta de manutenção.

Sugerimos para a constante operação, bom funcionamento e durabilidade, estabelecer contrato de manutenção periódica, preventiva e corretiva no grupo gerador.

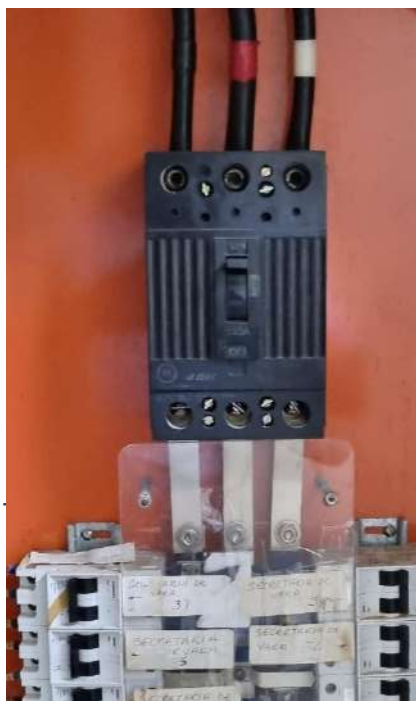
A imagem a esquerda é do detalhe do disjuntor da entrada de um quadro, sem dispositivo de proteção. A imagem a direita é uma ilustração de um dispositivo de proteção DPS.

Além do mais, atualmente existem dispositivos de proteção por fase (DPS), que são mais eficientes e modernos, onde sugerimos o planejamento para implementação futura deles.

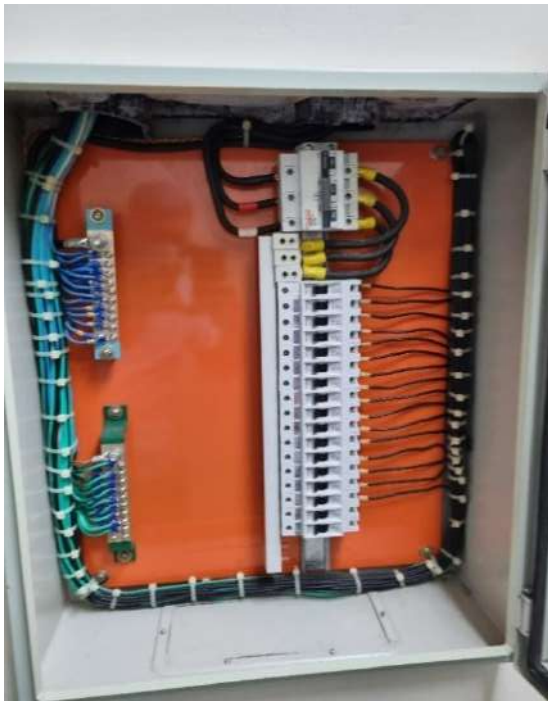
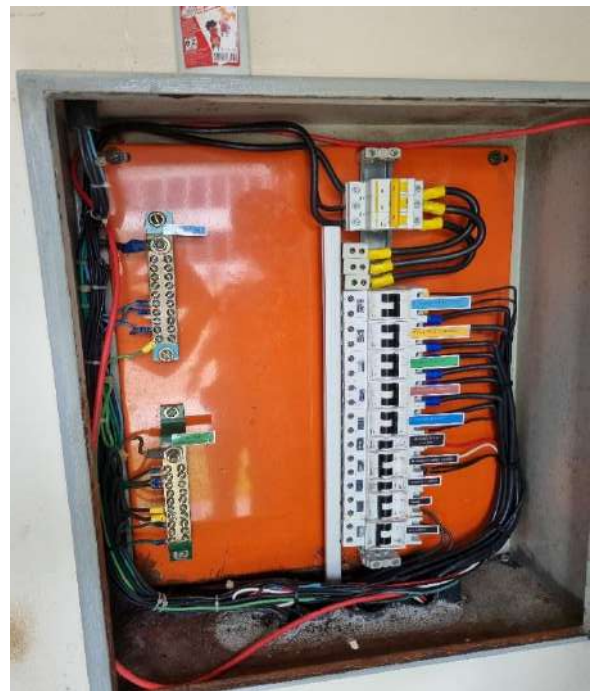
Os quadros a seguir ou estão sem identificação dos circuitos ou sem padronização de identificação:

Constatamos que apesar de antigos, eles apresentam estado satisfatório de conservação, porém não podemos deixar de especificar a necessidade da realização de manutenção preventiva, limpeza contra oxidação dos condutores, identificação em alguns locais onde há falta.

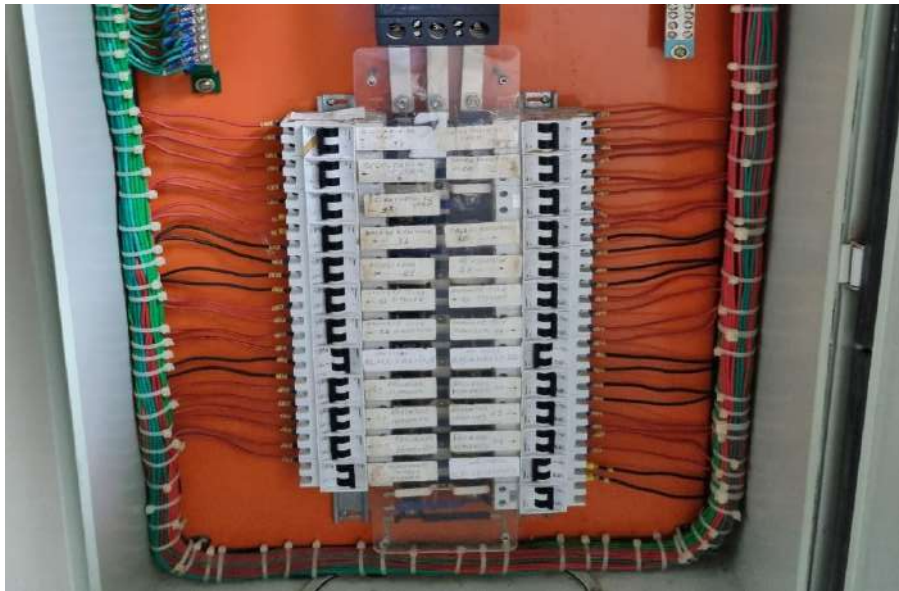
O quadro elétrico a seguir não tem boa identificação dos circuitos:

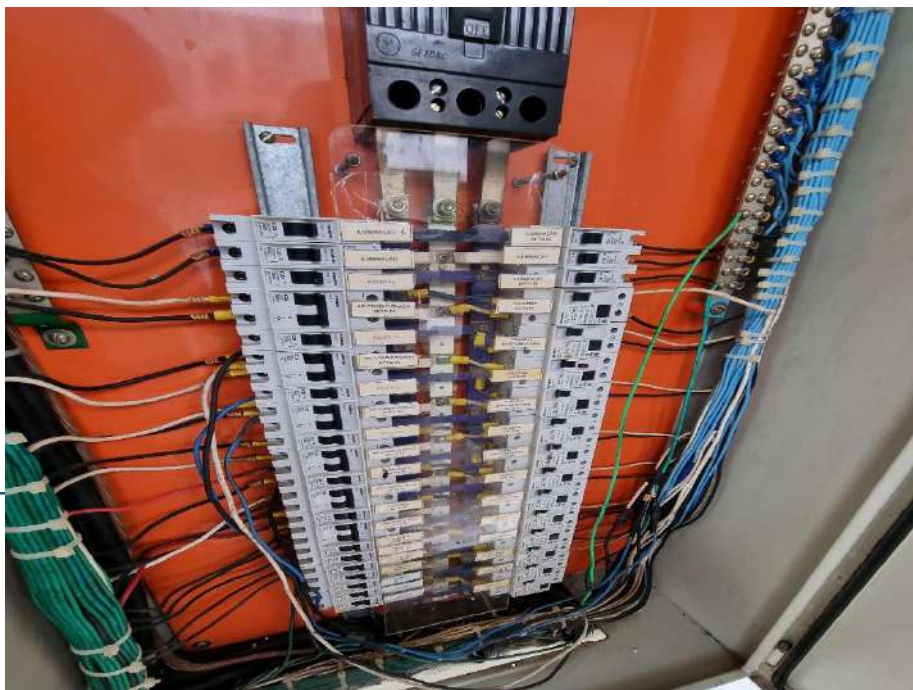
Verificamos que alguns cabos estavam soltos nos quadros, bem como a necessidade de limpeza e reaperto dos bornes de conexão.

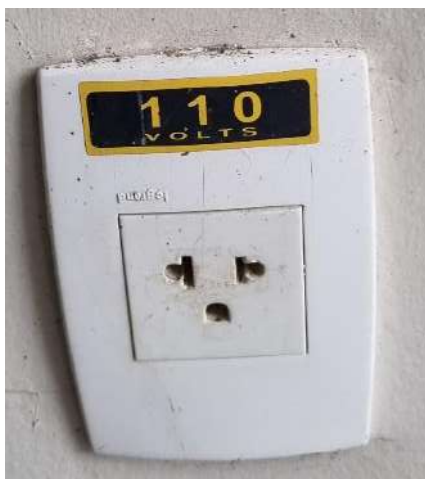
Porém as tomadas seguem modelo antigo, conforme imagem abaixo:

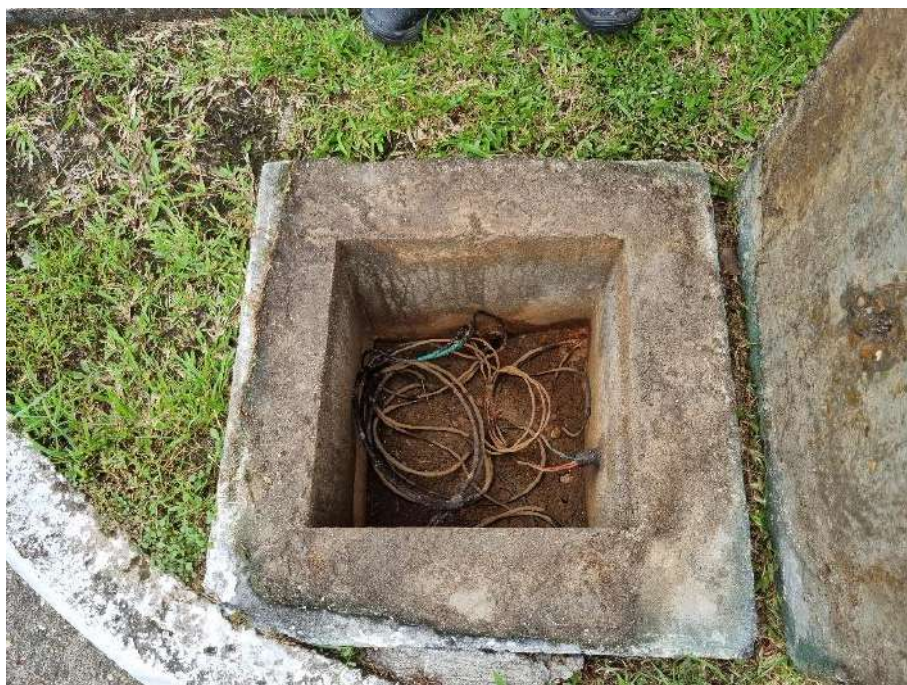
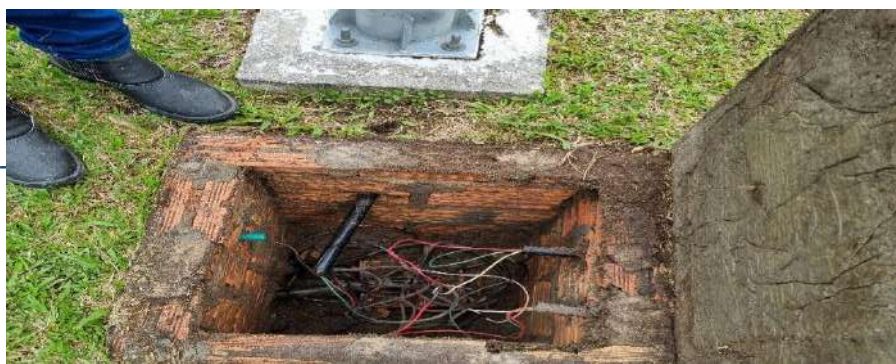
Em sua maioria verificamos drenagem de baixa eficácia, incidência de barro, que pode danificar o cabeamento e conseqüentemente os componentes a ele conectado.

As imagens abaixo denotam a situação:

Sugerimos nesse parecer que o excesso de barro seja retirado do interior das caixas, bem como a água seja drenada, prezando bem bom funcionamento das luminárias externas e demais componentes interligados nestes circuitos.

Para melhoria da função da drenagem das caixas quanto ao acúmulo de água e minimizar o excesso de barro nos fios elétricos, especificamos a aplicação de seixo ou brita.

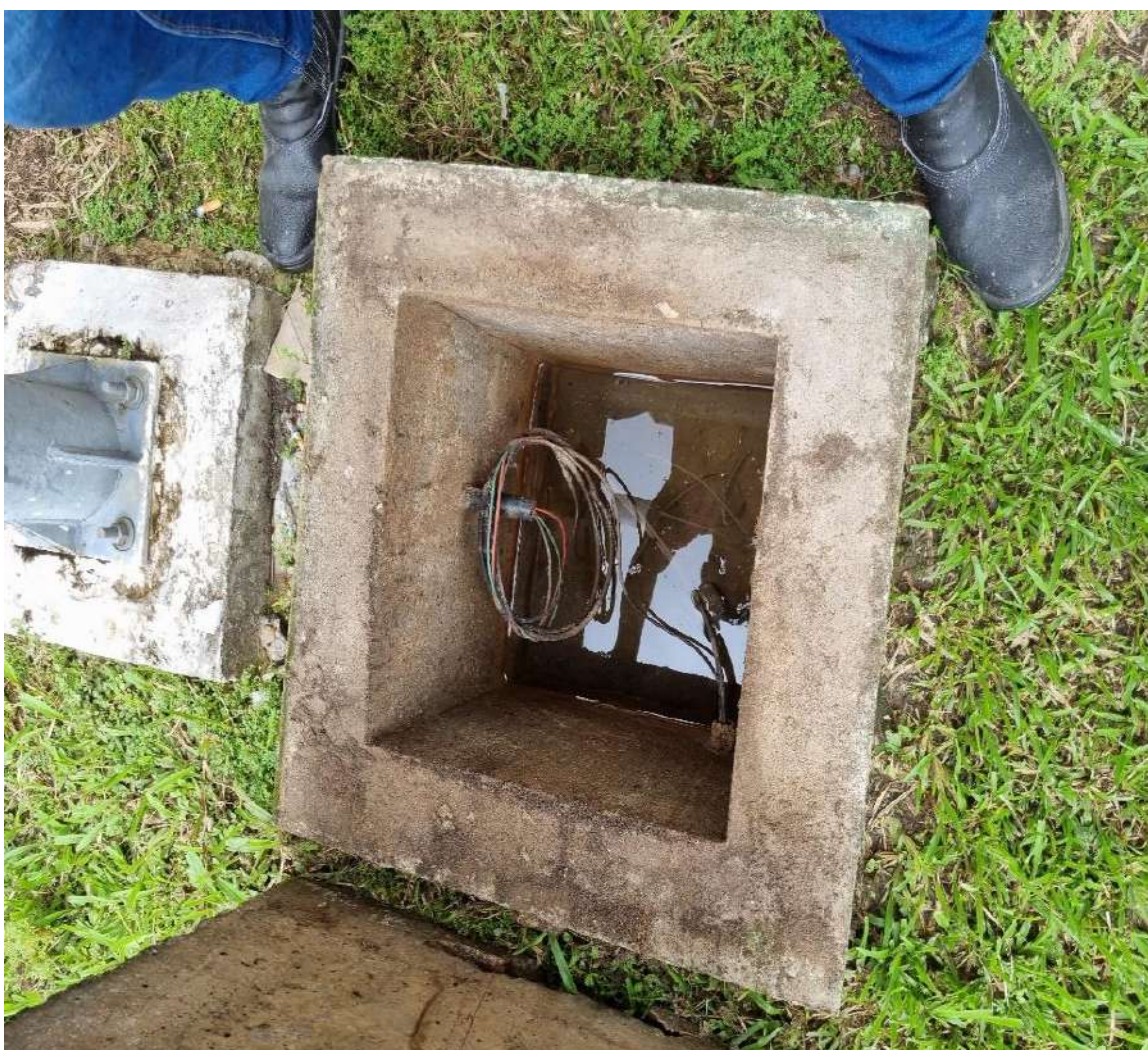
Em uma das caixas encontramos água no fundo, o que pode acarretar indução eletromagnética no circuito elétrico, podendo comprometer o funcionamento dos componentes ao circuito interligado.

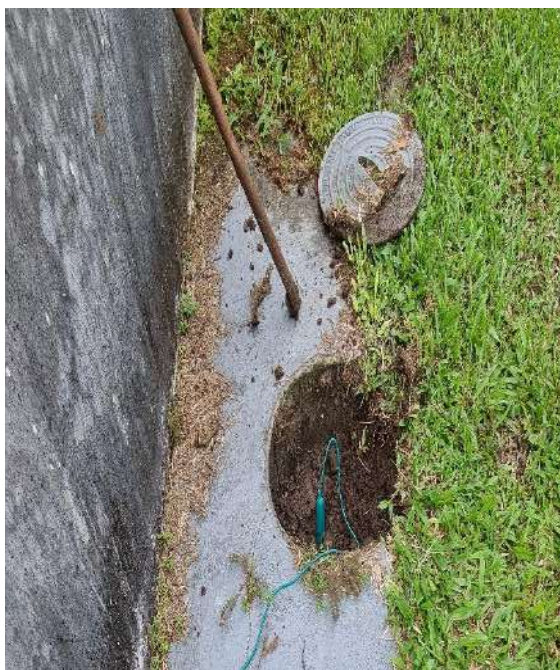
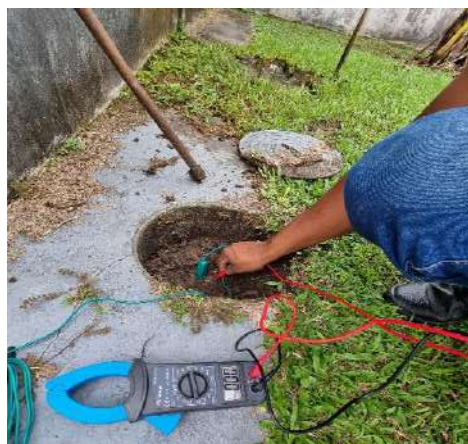
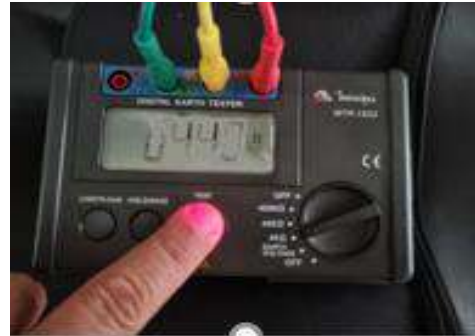
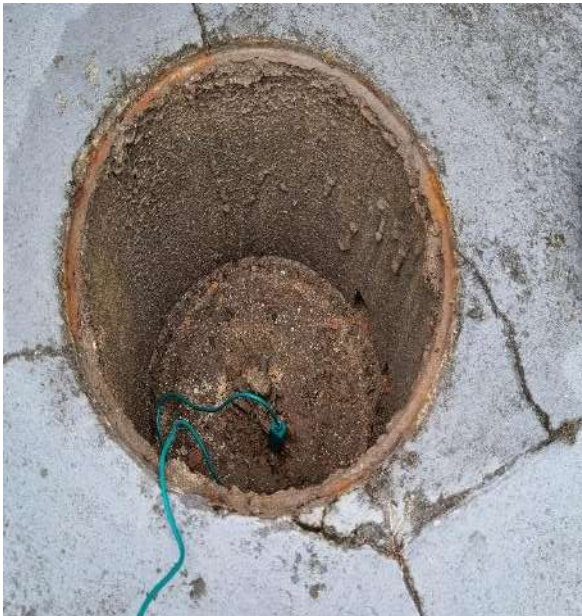
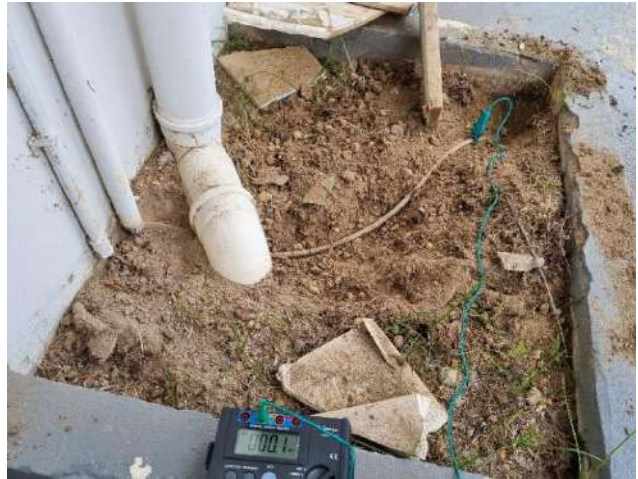
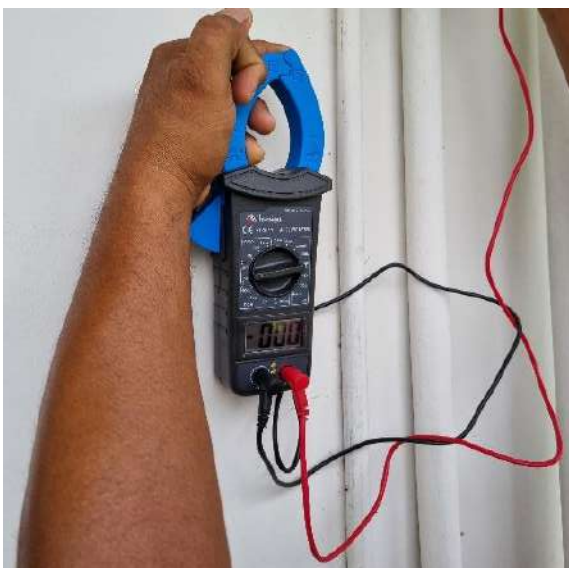
Abaixo algumas imagens das hastes de aterramento localizadas e medições com terrômetro.

Todas as medidas do aterramento encontravam-se na faixa abaixo de 5 Ohms, ou seja, normal e dentro das especificações ideais para esse tipo de edificação.
