## IMAGENS DO PRÉDIO A SER REFORMADO

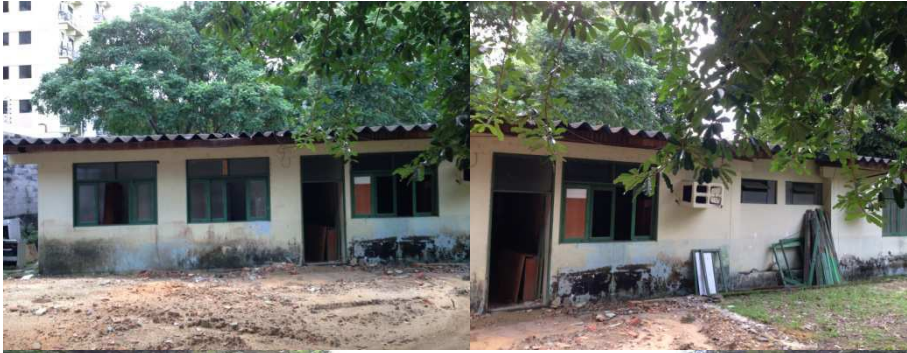
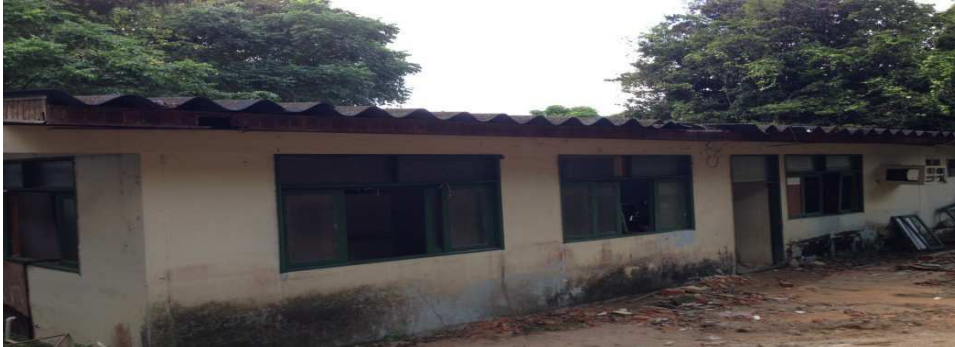
FIG. 01 POSIÇÃO FRONTAL (REFERENCIA: MURO DA AV HUMBERTO CALDERARO)

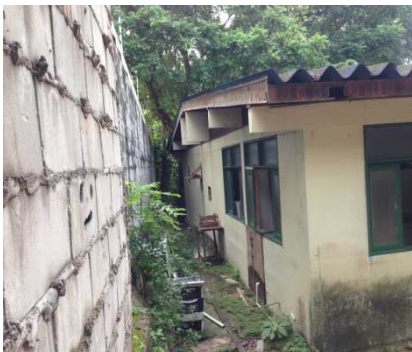
FIG 02 LATERAL DIR.DO MURO DO CD

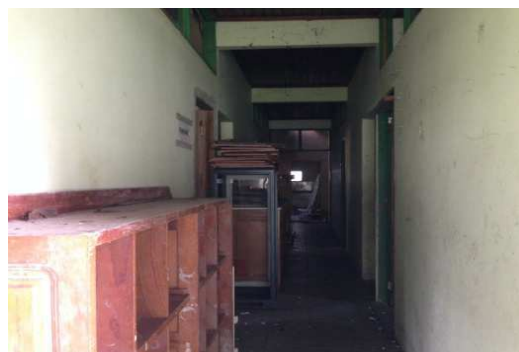
FIG.03 CORREDOR INTERNO

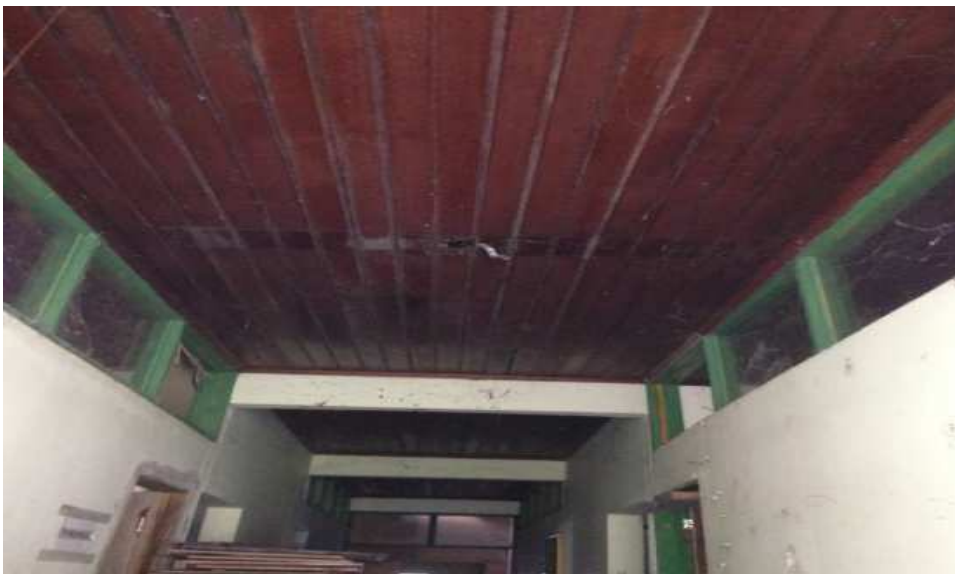
FIG. 04 IMAGEM DO FORRO

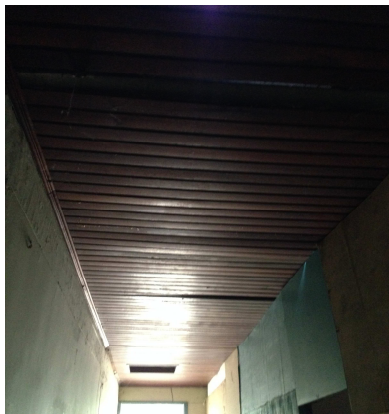
FIG. 05 IMAGEM DO FORRO

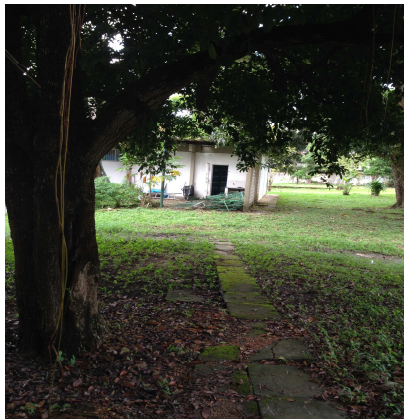
FIG.06 VISÃO DE DENTRO DO PRÉDIO  
A SER REFORMADO

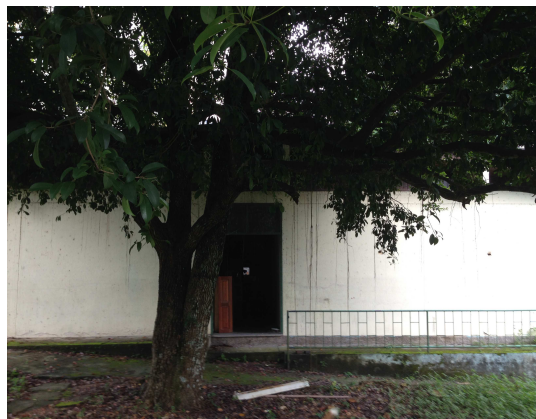
FIG. 07 LATERAL ESQ. DO PRÉDIO (REF. SEDAJ)
