RELATORIO TECNICO VISTORIA

LAUDO DE INSTALAÇÕES ELÉTRICAS
JUSTIÇA FEDERAL DE 1ª INSTÂNCIA – SEÇÃO JUDICIÁRIA DO AMAZONAS –
SUBSEÇÃO TABATINGA

DATA: 23/02/2022

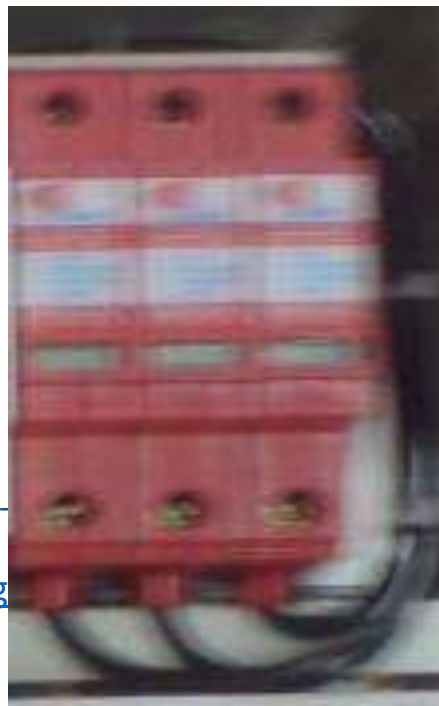
A imagem a esquerda é do detalhe do disjuntor da entrada de um quadro, sem dispositivo de proteção. A imagem a direita é uma ilustração de um dispositivo de proteção DPS.

Além do mais, atualmente existem dispositivos de proteção por fase (DPS), que são mais eficientes e modernos, onde sugerimos o planejamento para implementação futura deles.

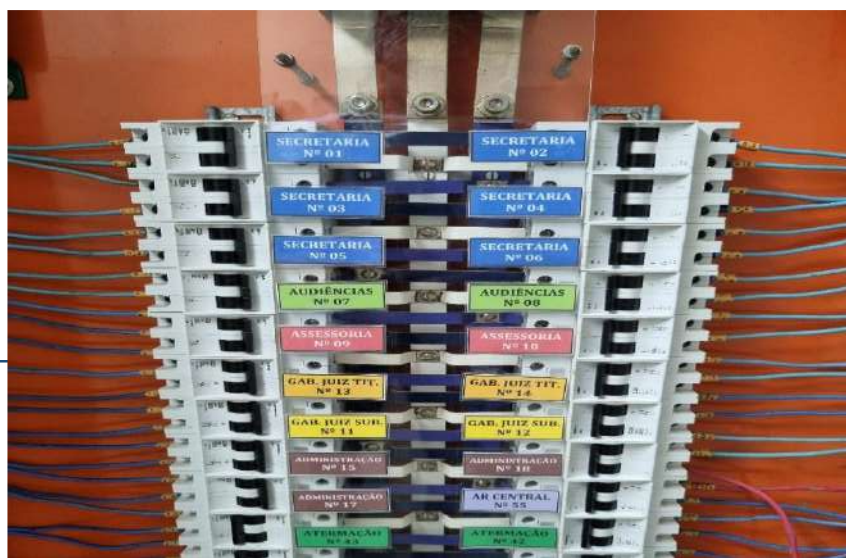
O quadro elétrico abaixo está devidamente identificado:
